Om effektiv kylning

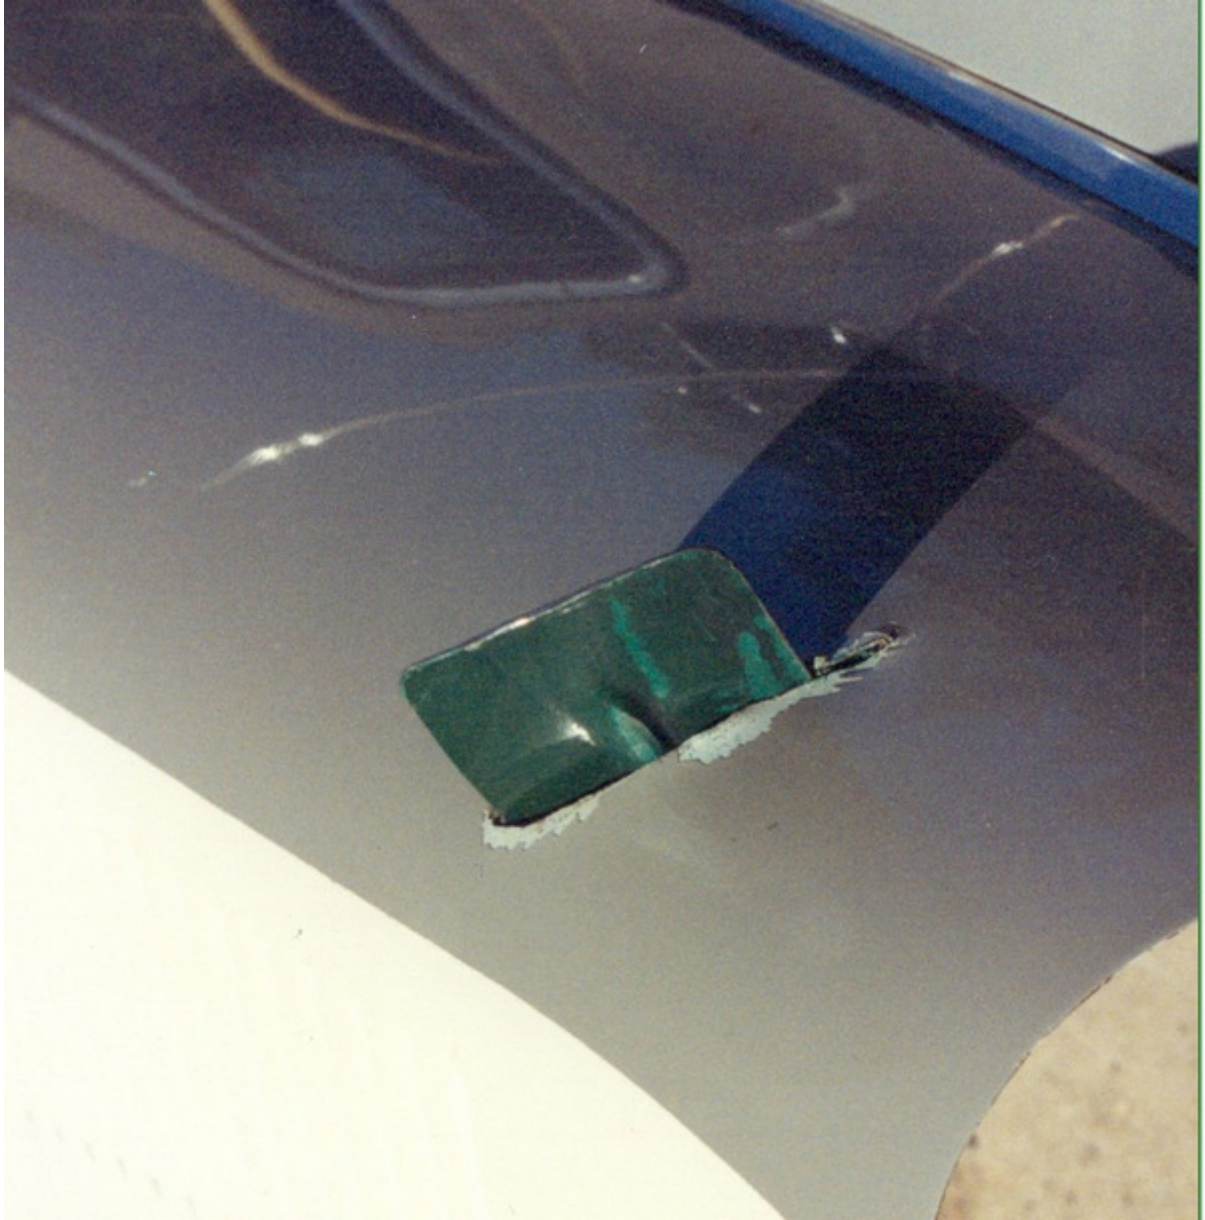
Om fläkten spricker helt & en eller fler blad lossnar så kan det få mindre trevliga följder vilket undertecknad har egen erfarenhet av. När det hände mig så kördes B11.an i ca 90kmh & det small till ordentligt & ett rejält ångmåln bildades av het utsprutande glykolblandning. Två blad lossnade från från fläkten & denna bit skar av övre kylarslangen alldeles intill kylaren & fortsatte uppåt & skar hål i motorhuven där den blev sittande. Se bilder nedan.

Sprickbildning i fläkten kan beror på att fläktbladen vid körning i landsvägsfart passerar genom luftströmmar som kan uppstå om kylaren är delvis avskärmad. Fläktbladen kan då komma i svängning (wobbling). **Materialutmattning orsakar sprickbildning som börjar utbreda sig runt de 4 hål som fläkten skruvas fast på vattenpumpens remskiva.**

Man kan lätt kolla om fläkten har sprickor vid skruvhålen genom att demontera fläkten & slipa av färgen i centrum. Finns där sprickor så bör man byta fläkten eller svetsa sprickorna med lämplig metod.
