Om effektiv kylning

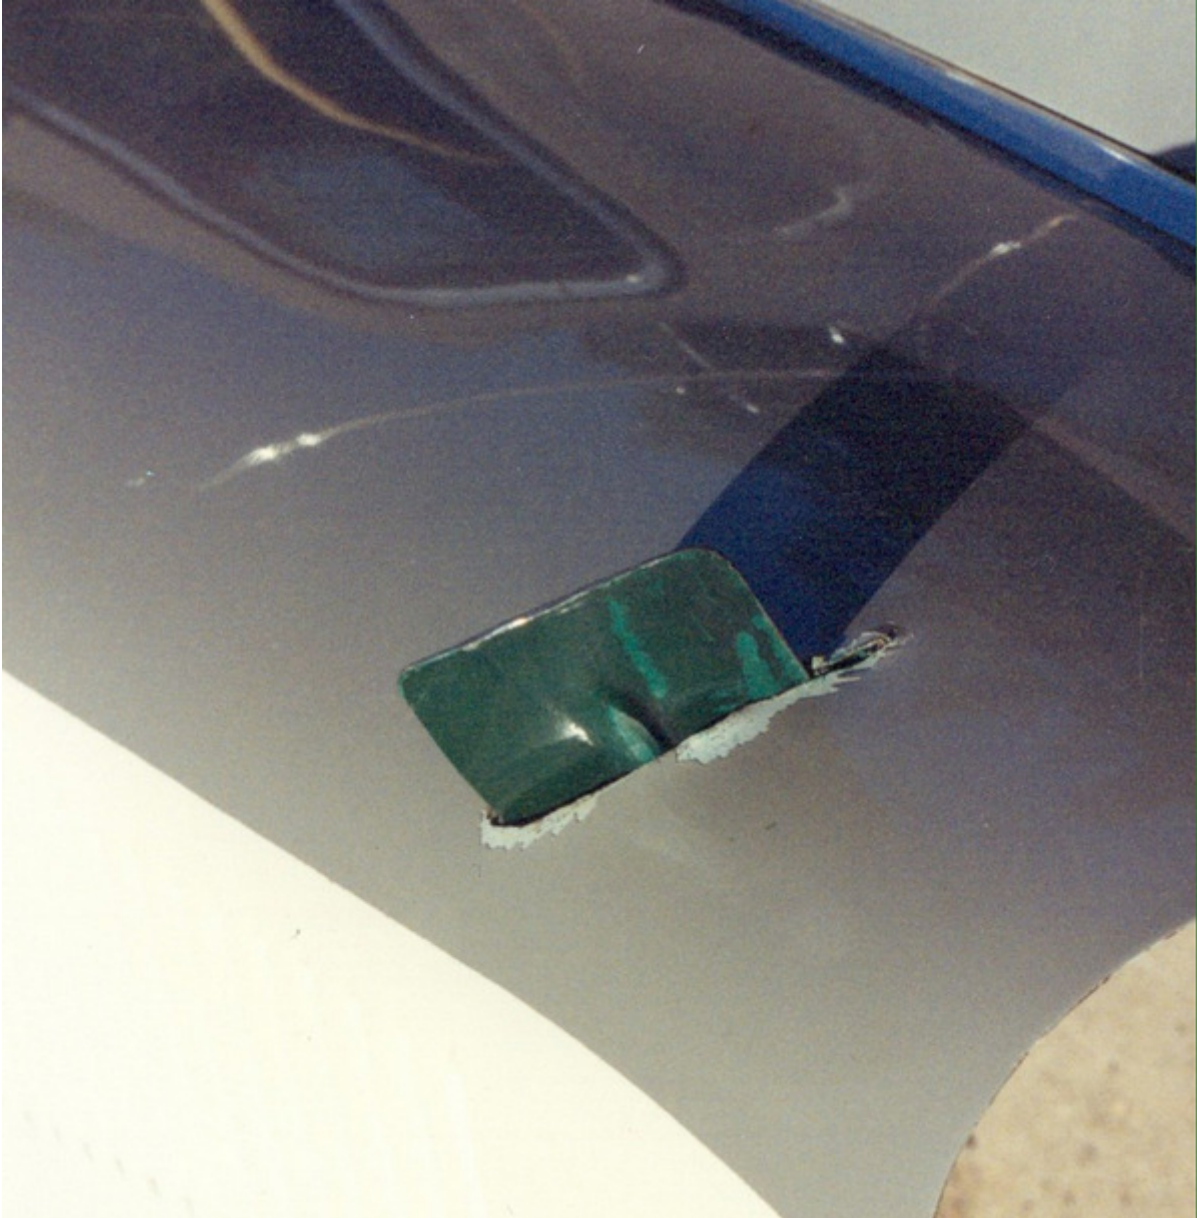
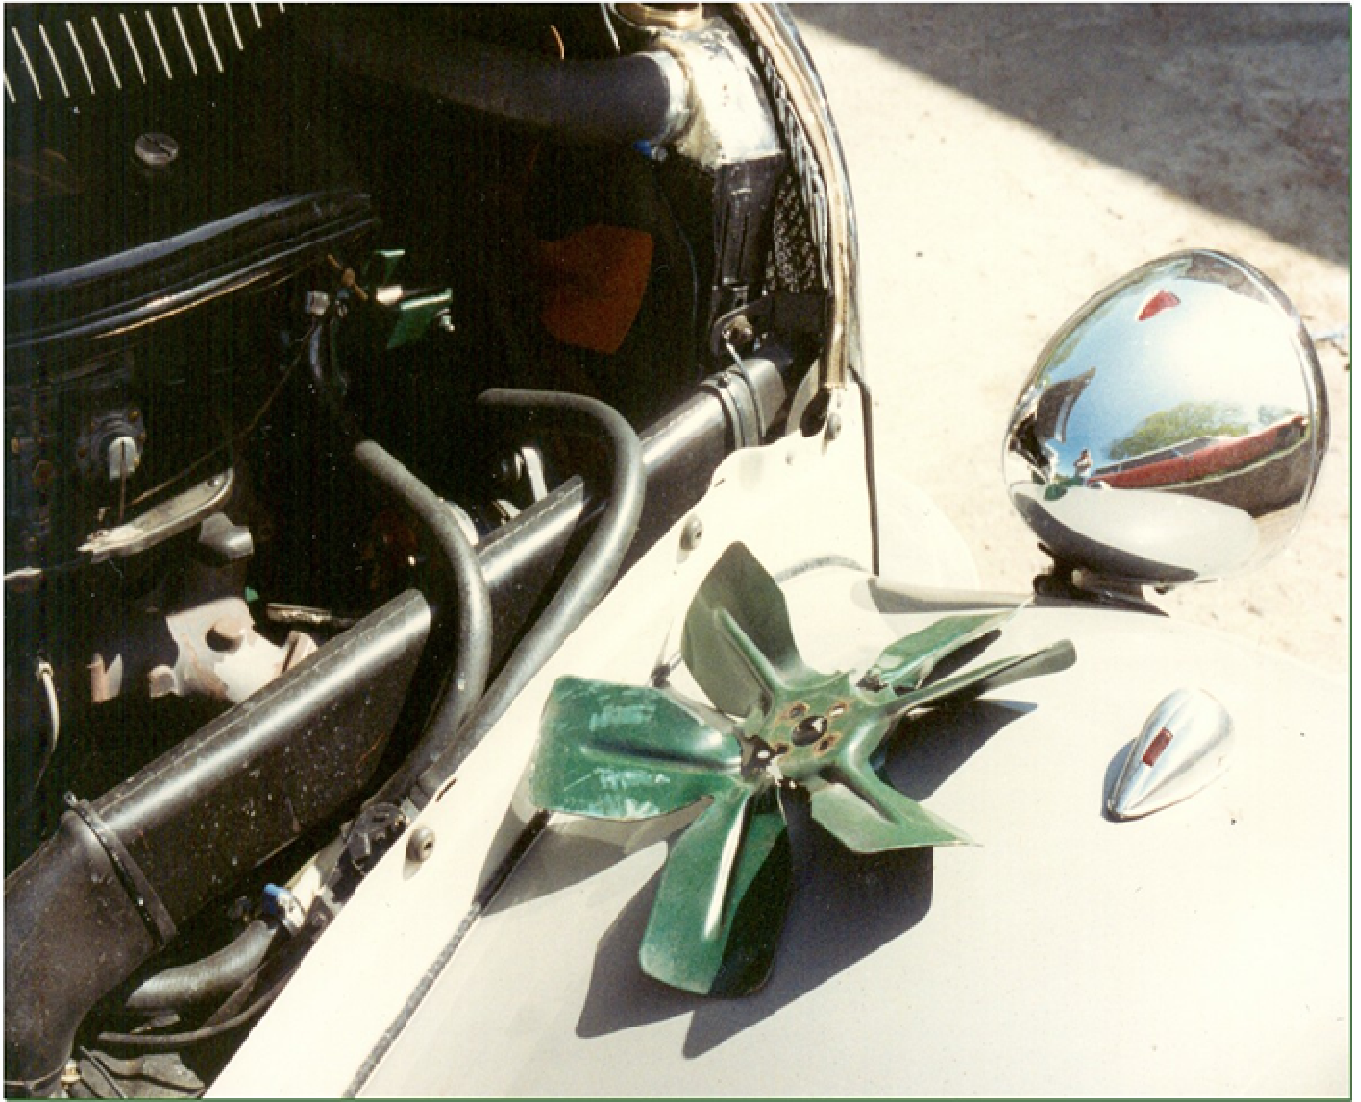
Sprickbildning i fläkten kan beror på att fläktbladen vid körning i landsvägsfart passerar genom luftströmmar som kan uppstå om kylaren är delvis avskärmd. Fläktbladen kan då komma i svängning (wobbling). **Materialutmattning orsakar sprickbildning som börjar utbreda sig runt de 4 hål som fläkten skruvas fast på vattenpumpens remskiva.**

Om fläkten spricker helt & en eller fler blad lossnar så kan det få mindre trevliga följder vilket undertecknad har egen erfarenhet av. När det hände mig så kördes B11.an i ca 90kmh & det small till ordentligt & ett rejält ångmåln bildades av het utsprutande glykolblandning. Två blad lossnade från från fläkten & denna bit skar av övre kylarslangen alldeles intill kylaren & fortsatte uppåt & skar hål i motorhuvens där den blev sittande. Se bilder nedan.

Man kan lätt kolla om fläkten har sprickor vid skruvhålen genom att demontera fläkten & slipa av färgen i centrum. Finns där sprickor så bör man byta fläkten eller svetsa sprickorna med lämplig metod.
